**PROJEKT BUDOWLANO-WYKONAWCZY BRANŻY:
ARCHITEKTURA + KONSTRUKCJA**

**INWESTYCJA: REMONT KOŚCIOŁA FILIALNEGO
PW. ŚW. KATARZYNY**

**LOKALIZACJA: DZ. NR 5/2, OBR. GEOD. NR 0010 ROSOWO
73-113 ROSOWO, GMINA STARA DĄBROWA**

**INWESTOR: PARAFIA RZYMSKO – KATOLICKA
PW. ŚW. STANISŁAWA KOSTKI
KANIA 45A
73-120 CHOCIWEL**

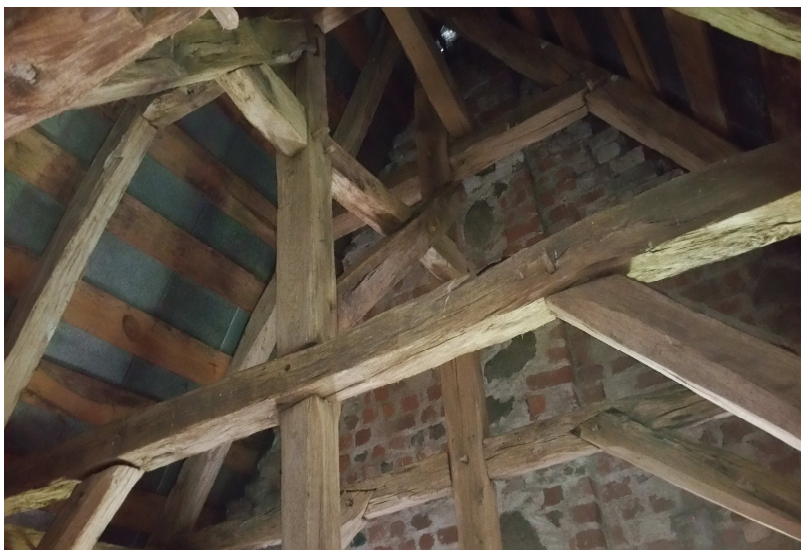
Zdjęcia 1.
Widok
elementów
więźby dachowej

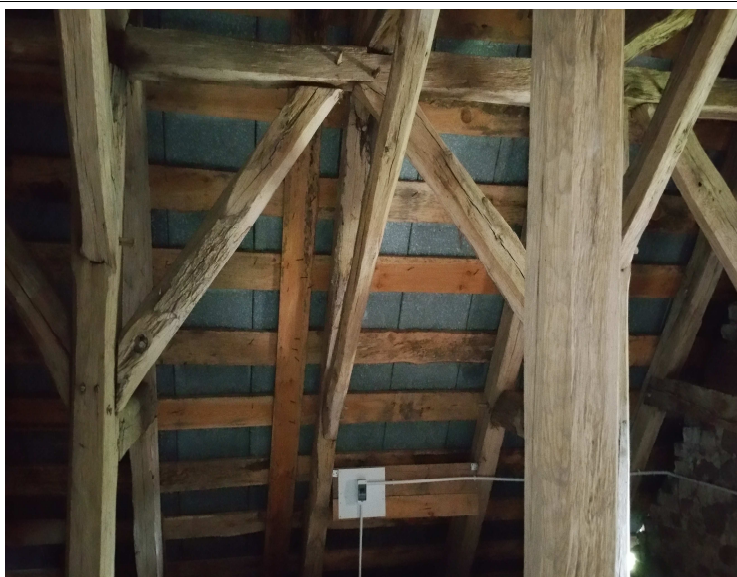
Zdjęcia 2.
Widok
elementów
więźby dachowej

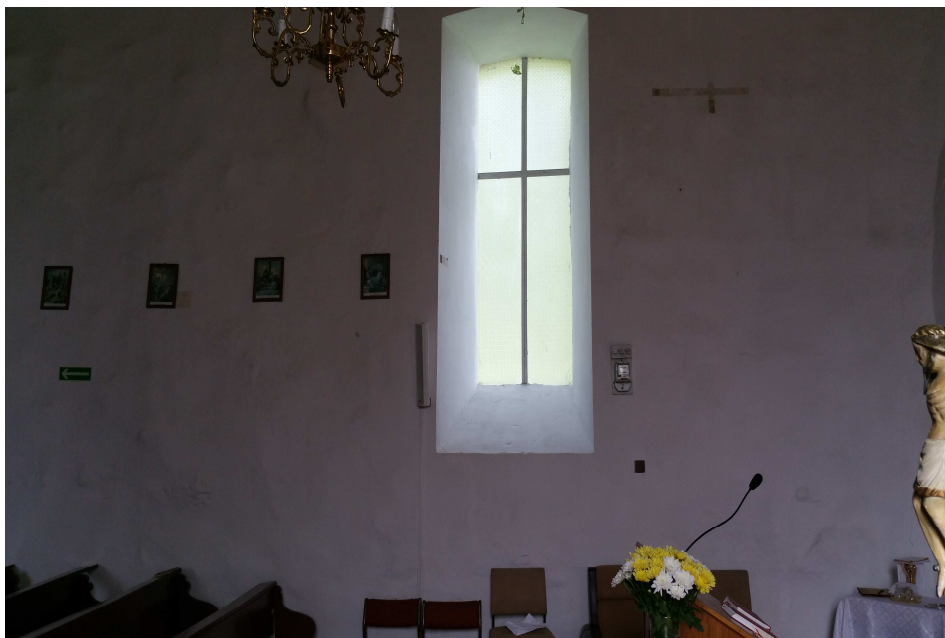
Fot. nr 3 Widok na stolarkę okienną od wnętrza obiektu.

- **stolarka okienna** – w dobrym stanie z uwagi na brak spękań lub ubytków w oszkleniu, stolarka nie spełnia wymogów izolacyjności cieplnej, ale budynek ze względu na swoje przeznaczenie nie jest ogrzewany.
- **stolarka drzwiowa** – drzwi drewniane w stanie dobrym, nie wymagają napraw, ani konserwacji.

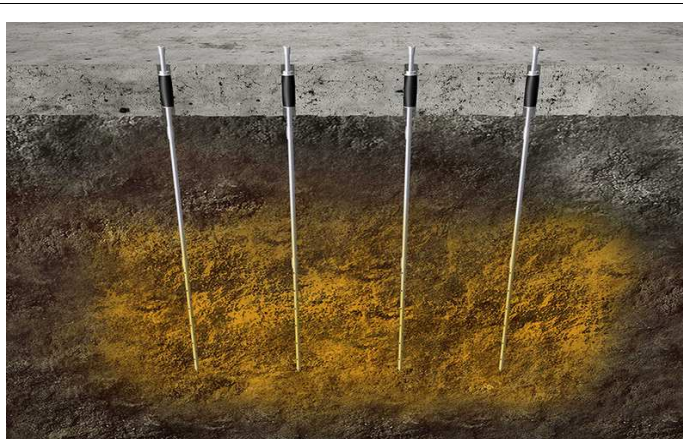
Zdjęcie nr 5. Lance do iniekcji ciśnieniowej do gruntu firmy DESOI, rozstaw lanc co 40 cm

1. Nasadę przymocować na lancy iniekccyjnej
2. Za pomocą elektrycznego młota i urządzenia nastawnego lancę iniekcyjną wbić w grunt budowlany
3. Nasadę odkręcić w lewo wiertarko-wkrętarką
4. Złączkę, następny element pośredni i nasadę przymocować dwoma obrotami, a następnie wiertarko-wkrętarkę dokręcić całą lancę iniekcyjną

5. Lance iniekcijną wbić młotem i nasadą głębiej w grunt budowlany
6. Do wtłoczenia zaczynu mikrocementowego zastosować pompę SP20B
7. Do iniekcji zastosować zaczyn cementowy.

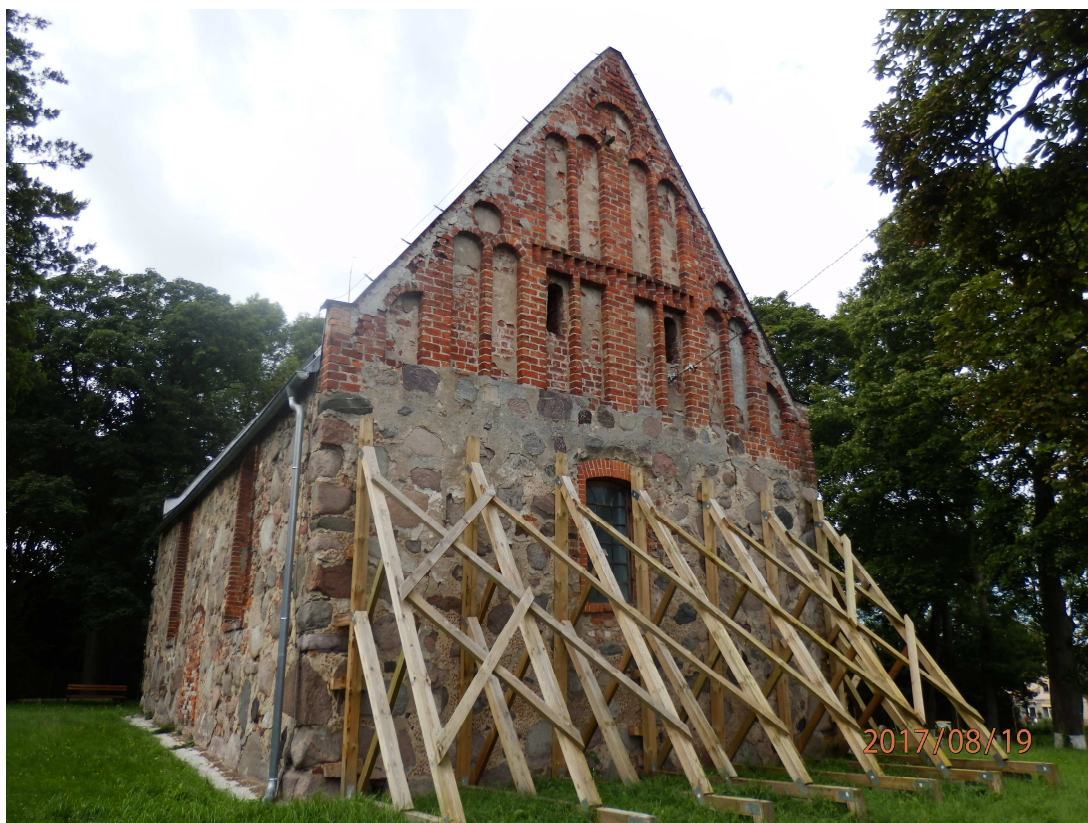
Fot. 11.1. Widok na kościół - ściana szczytowa zachodnia

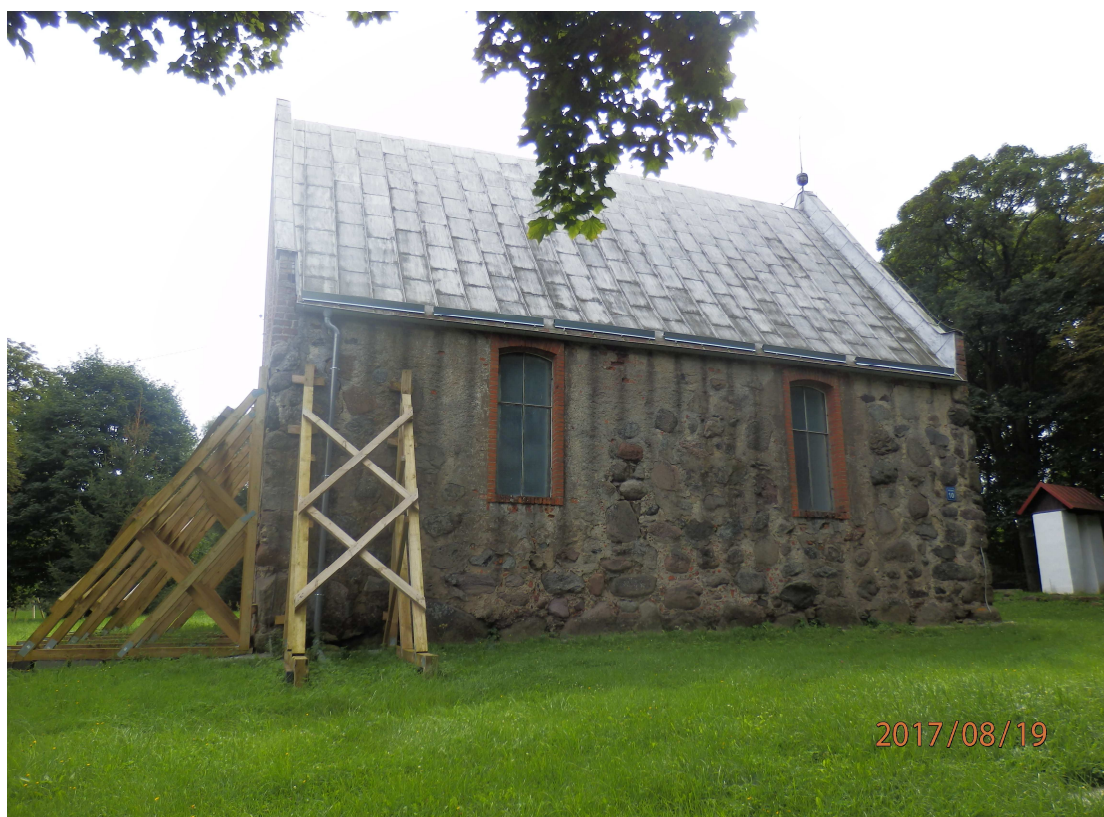
- **ściany zewnętrzne** – stan ścian określa się na zły, widoczne liczne spękania ściany szczytowej wschodniej oraz północnej wymagają dokonania prac naprawczych. Widoczny odspajający się tynk cementowo – wapienny wymaga usunięcia a spoina uzupełnienia na mineralną. Elementy ozdobne ceglane wokół okien wymagają wzmocnienia lub wymiany. Widoczne wychylenia ścian szczytowych.

Fot. 11.2. Widok na kościół - ściana szczytowa północna

Proponuję wykonanie napraw pękniętych murów z zastosowanie technologii Helifix. Polega ona na wzmonieniu spękanych murów poprzez wprowadzenie przeszyć ze stali nierdzewnej, specjalnie uformowanych, sprężystych prętów ze stali austenicznej zdolnych do przejścia naprężeń rozciągających (pręty Helibar fi 6 mm i pręty CemTie fi 8 mm). Pręty są wklejane na specjalną zaprawę a pęknięcie murów są wypełniane (sklejane) pod ciśnieniem zaprawą, by mogła ona dokładnie wypełnić szczelinę. Miejsca wprowadzania prętów pokazano na rysunku. Dodatkowo ze względu na odkształcenia górnej partii murów oraz spękania proponuje się wklejenie taśmy z włókna węglowego o szerokości 6 cm w poziomie.

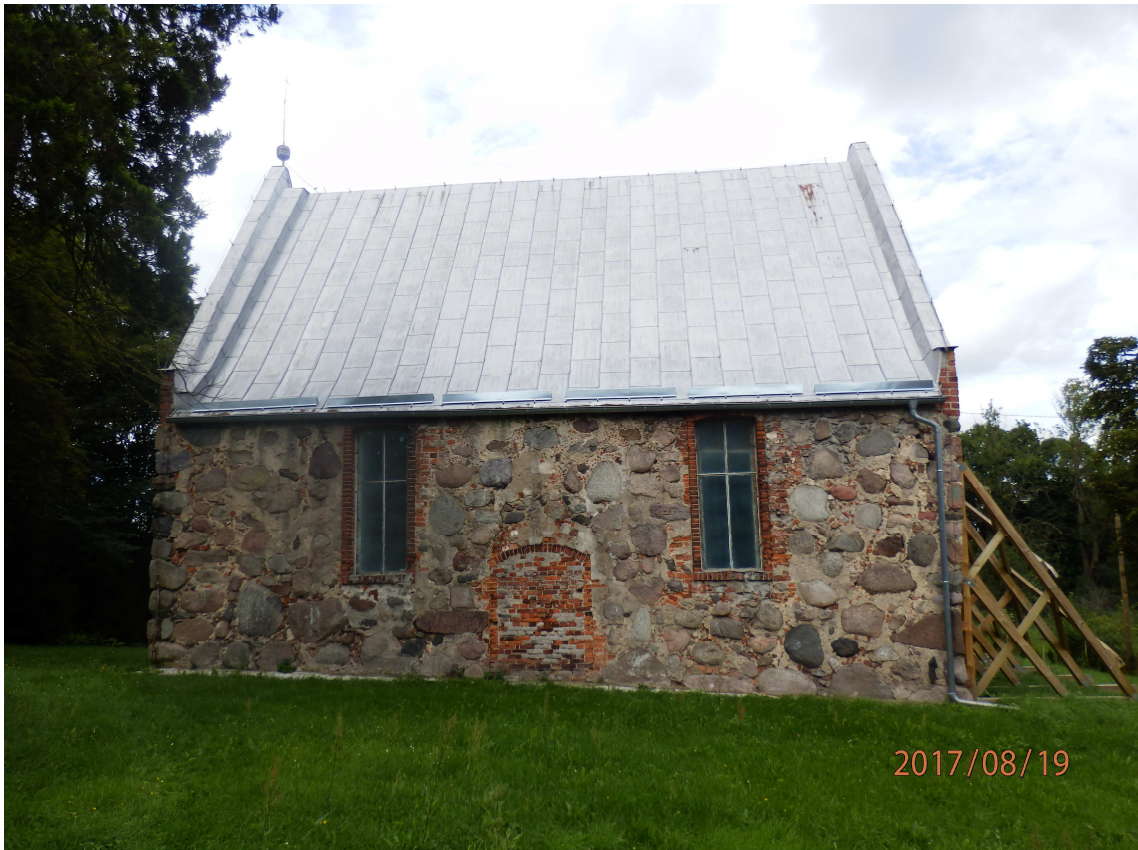
Fot. 11.3. Widok na kościół - ściana szczytowa południowa

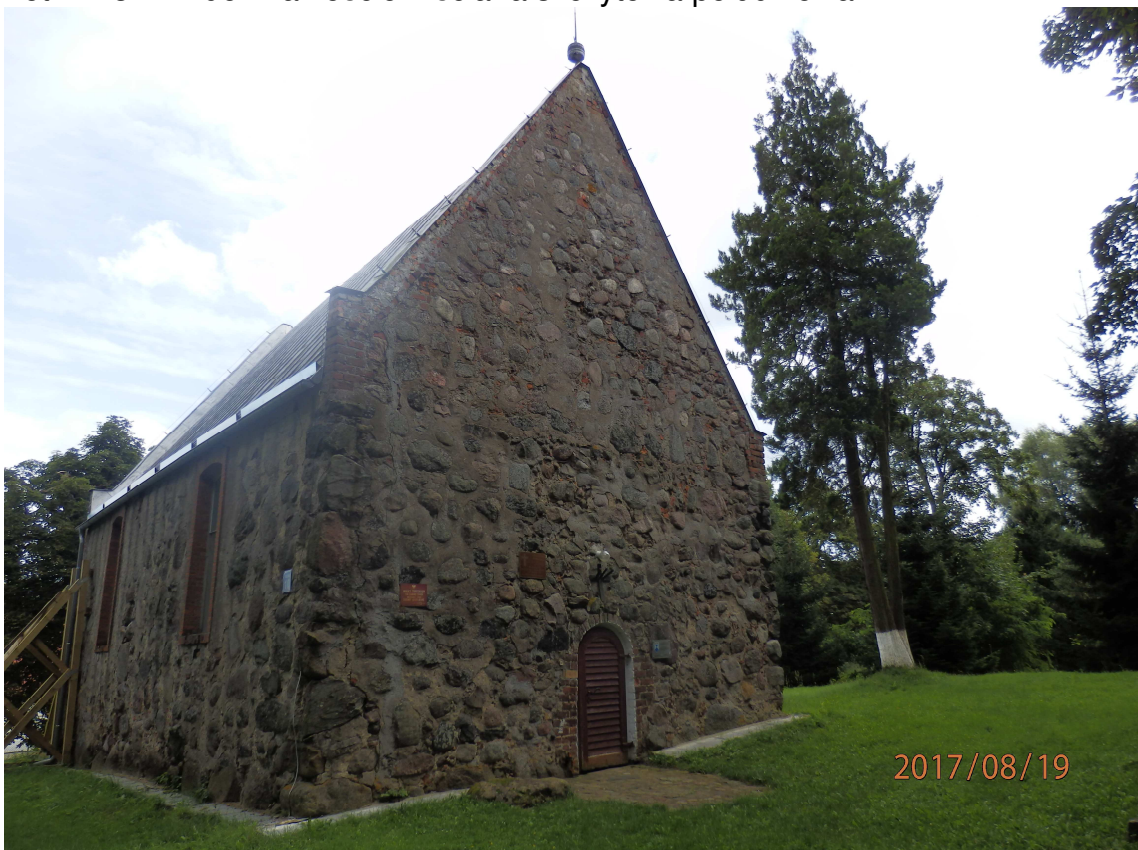
Fot. 11.4. Widok na elewację wschodnią szczytową.

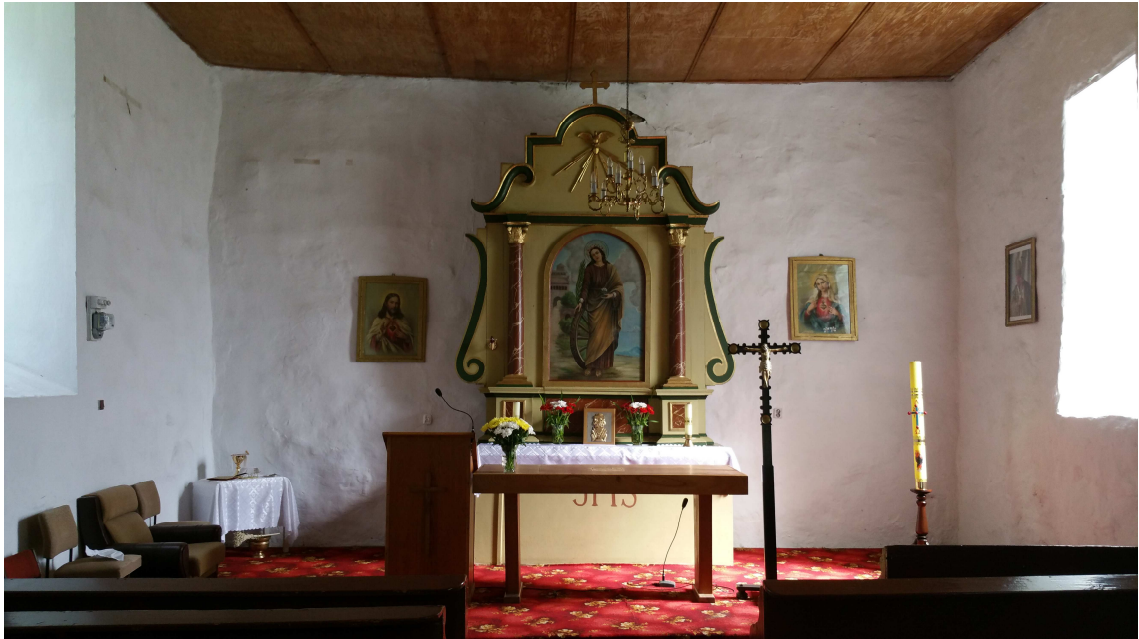
Fot. 11.5. Widok na wnętrze kaplicy – widoczna nawa główna.

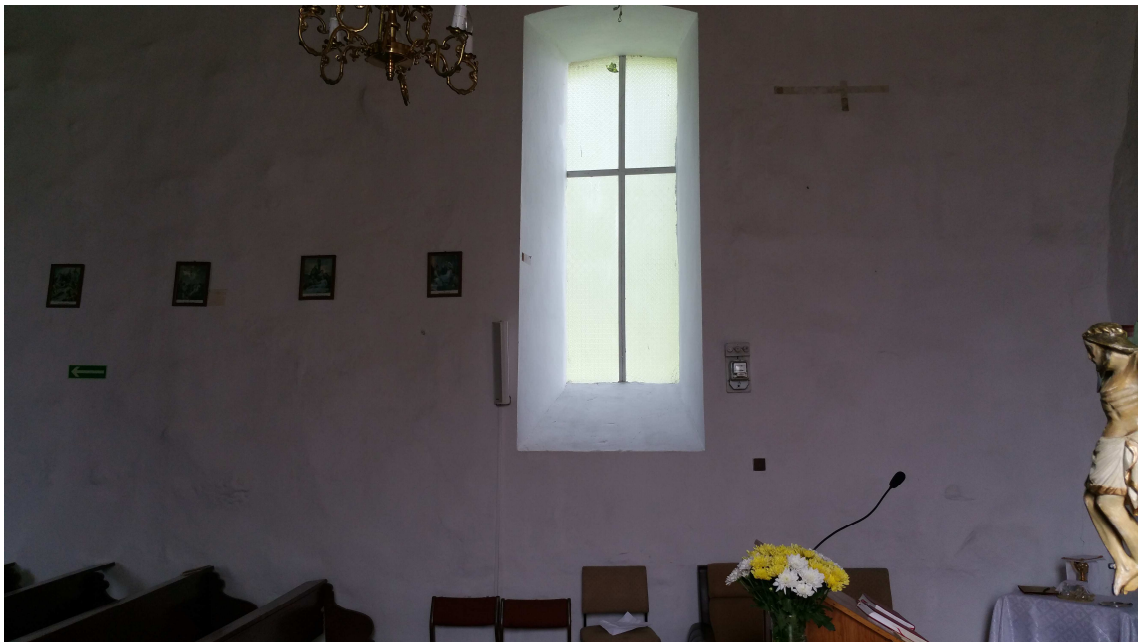
Fot. 11.6. Widok na okna od wewnątrz kaplicy.
