OPINIA Nr: ZST-48/2024

Zadanie: Określenie wartości rynkowej pojazdu

Marka: MERCEDES-BENZ

Model: 115 Vito CDI MR`03 E4 2.9t

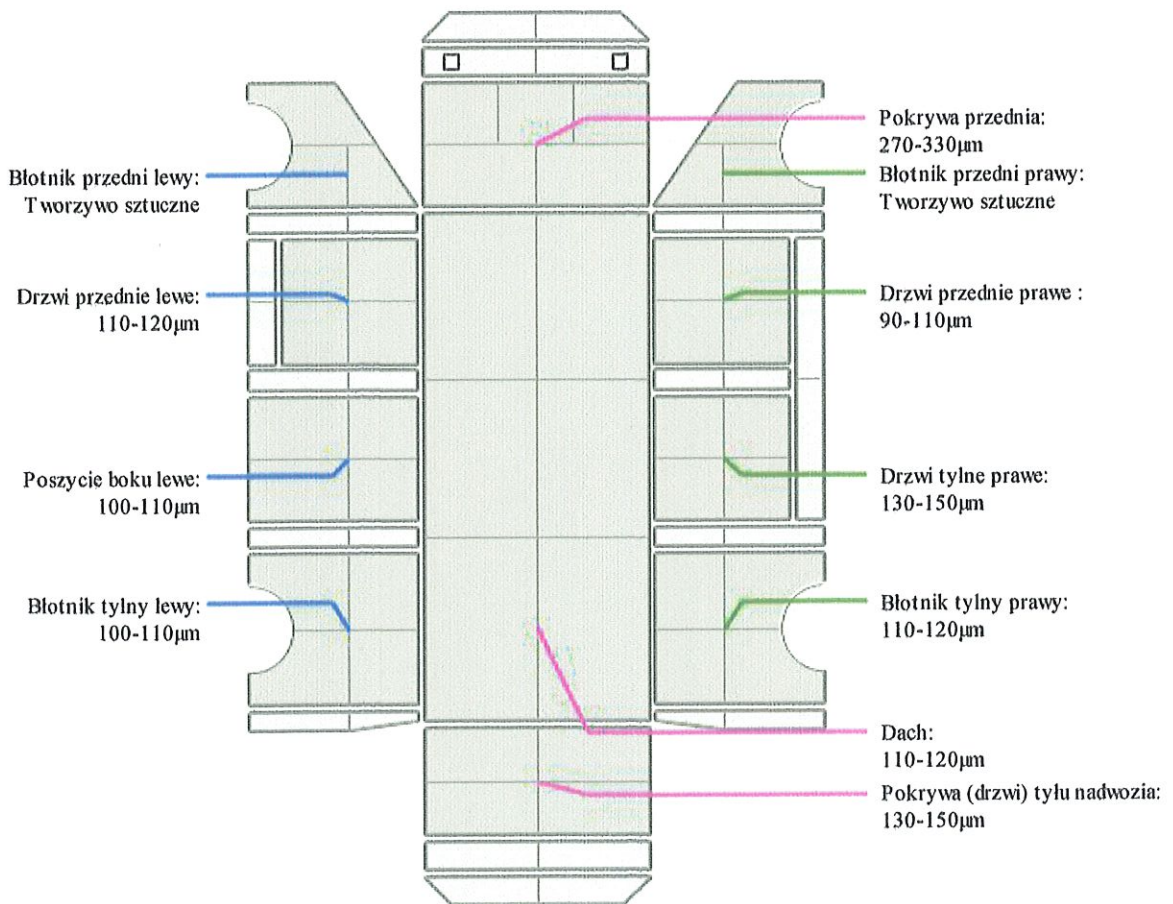
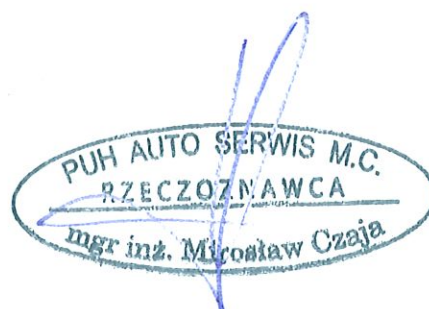
ARKUSZ BADANIA POWŁOKI LAKIEROWEJ

OPIS POWŁOKI LAKIEROWEJ

Samochód posiada oryginalny numer identyfikacyjny i oryginalną tabliczkę znamionową, okazano dowód rejestracyjny. Wg zapisów w dowodzie termin przeglądu technicznego jest ważny do 17.11.2024 roku. Pomiar grubości powłoki lakierowej nie wykazał przeprowadzenia napraw blacharsko-lakierniczych. Stan optyczny samochodu jest zły, samochód brudny, zaniedbany z licznymi wadami w tym zaawansowaną korozją nadwozia.
